Detektion von Fehlern in kohlenstofffaserverstärkten Kunststoffen mittels Sichtprüfung, Ultraschallprüfung, Radioskopie, aktiver Thermografie und Röntgen Computertomografie.

Bernhard PLANK*, Florian ELLERT**, Jürgen GRUBER*, Christian GUSENBAUER*,
Johann KASTNER*

*FH OÖ Forschungs & Entwicklungs GmbH, Stelzhamerstraße 23, 4600 Wels, AUSTRIA.

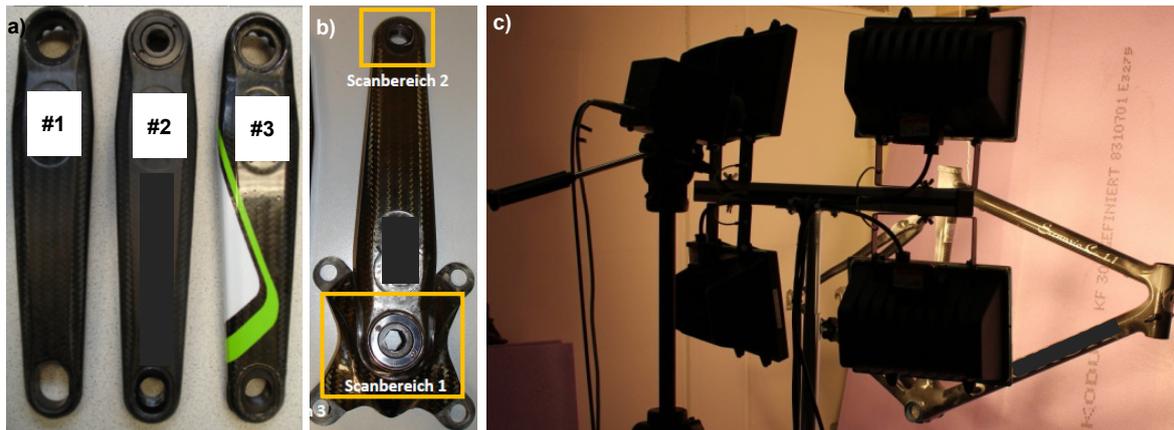
Neben den Testplatten wurden die in *Abbildung 3* dargestellten CFK-Komponenten mittels IR und CT untersucht. Bei den Fehlern handelt es sich entweder um Produktionsfehler, Schäden durch unsachgemäße Bauteilhandhabung oder Schäden verursacht durch Überbelastung. (*a*) zeigt drei Fahrradkurbeln vom Typ 1, wobei #3 bereits von außen ersichtliche Produktionsfehler aufweist. Eine weitere Fahrradkurbel vom Typ 1 wurde nach Überbelastung mittels CT untersucht. (*b*) zeigt eine Kurbel vom Typ 2, die ebenfalls nach Überbelastung mittels CT untersucht wurde. (*c*) zeigt den IR-Messaufbau eines kompletten Fahrradrahmens, der nach einem Sturz und dem daraus resultierenden Lenkereinschlag im Oberrohr des Rahmens beschädigt wurde.

Abbildung 3. Untersuchte CFK-Komponenten: (a) Fahrradkurbeln (Typ 1), (b) Fahrradkurbel (Typ 2) nach Überbelastung und (c) Nach Sturz beschädigter CFK-Fahrradrahmen während der IR Messung.

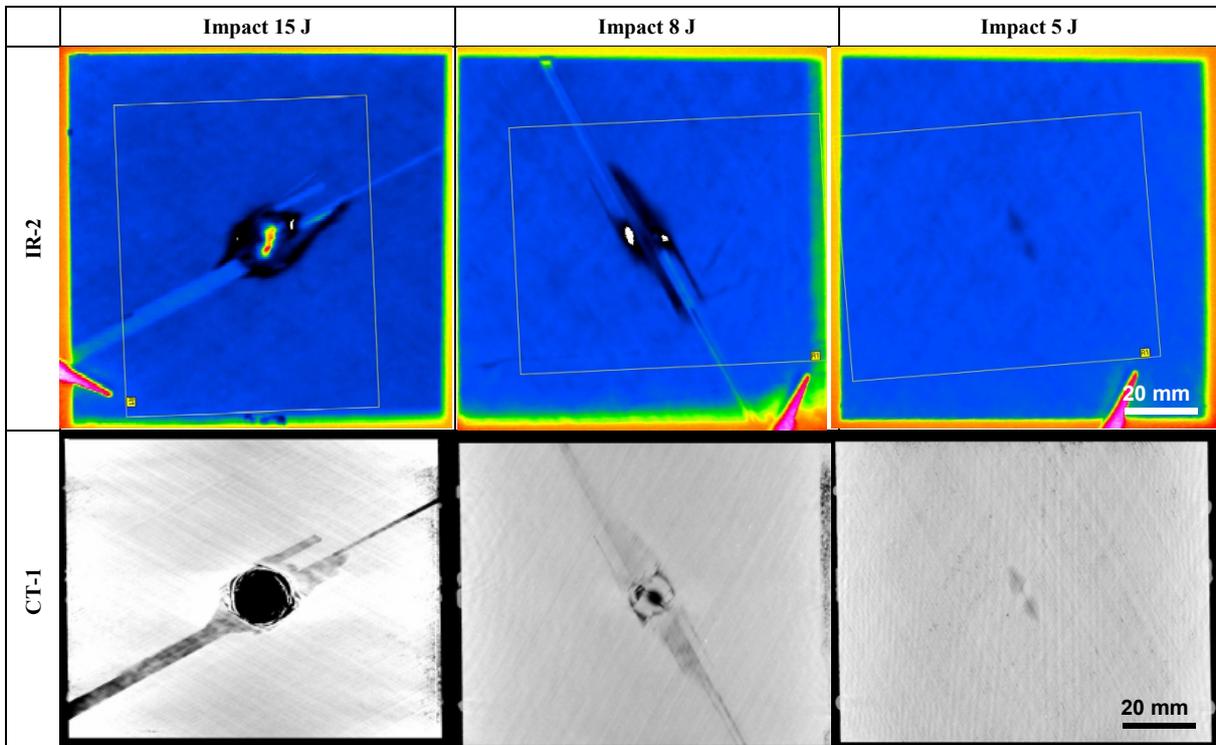
Abbildung 5 zeigt CFK-Testplatten die mittels Impact beschädigt wurden. Bei 15 und 8 J wurde die Probe schon fast vollständig zerstört, wohingegen bei einer Belastung von 5 J mittels VT keine eindeutige Schädigung festgestellt werden konnte. Mittels IR und CT konnten bei 5 J noch eindeutige Delaminationen in der CFK-Testplatte detektiert werden.

Abbildung 5. Mittels Impact (15, 8 und 5 J) beschädigte CFK-Platten geprüft mittels CT und IR.

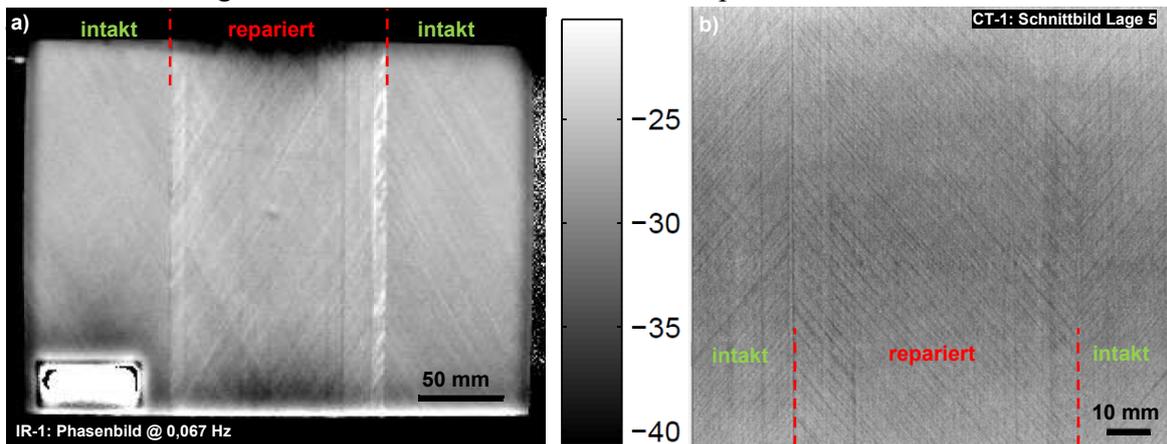
Abbildung 6 zeigt reparierte CFK-Platten, die durch stufenweises Abtragen und neu Auflegen der einzelnen Lagen wieder instand gesetzt wurden. IR und CT ermöglichen die Darstellung der einzelnen Reparaturstufen und möglicher Anbindungsfehler. Zusätzlich ist bei beiden Methoden die Faserorientierung erkennbar. Bei IR (a) wird die Orientierung als Resultat der höheren Wärmeleitfähigkeit in Faserrichtung erkannt, verschwimmt aber etwas auf Grund der thermischen Diffusion. Mittels CT kann jede einzelne Lage gesondert betrachtet werden, wodurch zum Beispiel in Lage 5 (b) unterschiedliche Faserorientierungen zwischen dem intakten und dem reparierten Bereich ersichtlich sind.

Abbildung 6. Die, durch stufenweises Abtragen und neu auflegen der Lagen reparierte CFK-Platte geprüft mittels IR (a) und CT (b). Die einzelnen Reparaturstufen können mit beiden ZfP-Methoden detektiert werden.

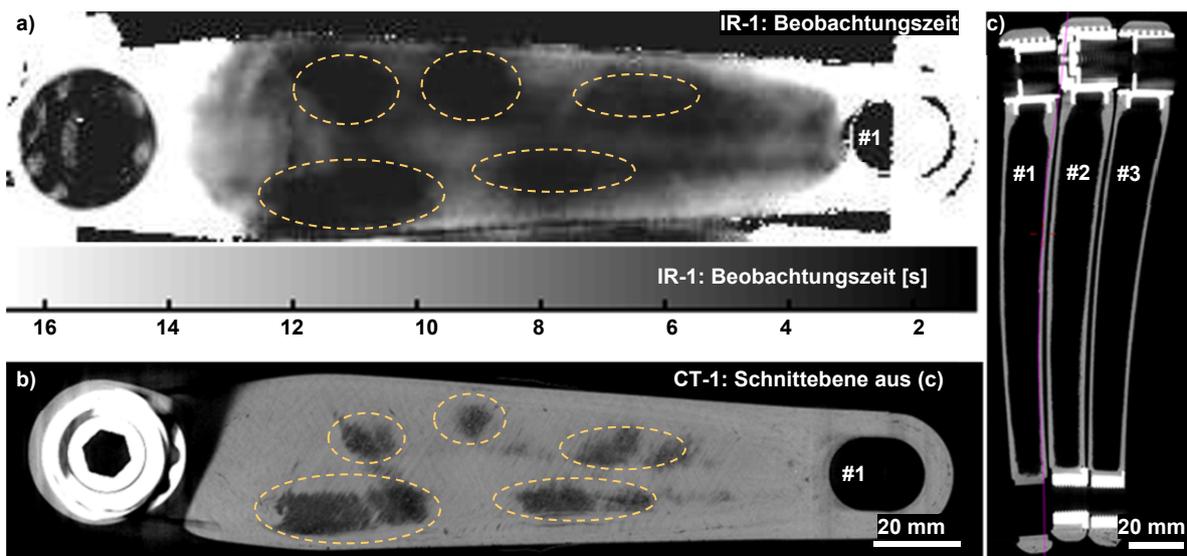
In *Abbildung 7* sind CFK-Komponenten mit einem Aluminiumgewinde vom Typ 1 zu sehen, die mittels IR und CT geprüft wurden. Das IR-Bild (a) zeigt unterschiedlich schnelle Wärmeausbreitung im Bauteil (orange hervorgehoben). Die Interpretation mithilfe des CT-Schnittbildes (b) entlang der Bauteiloberfläche (c) zeigt, dass in diesen Bereichen dünnere Wandstärken als Ursache für den schnelleren Wärmefluss verantwortlich sind.

Abbildung 7. CFK-Fahrradkurbel Typ 1, wobei das IR (a) und das CT (b) Bild ungleiche Wandstärken zeigen. In (c) ist die CT-Schnittebene (violett) entlang der Bauteiloberfläche von Bauteil #1 eingezeichnet

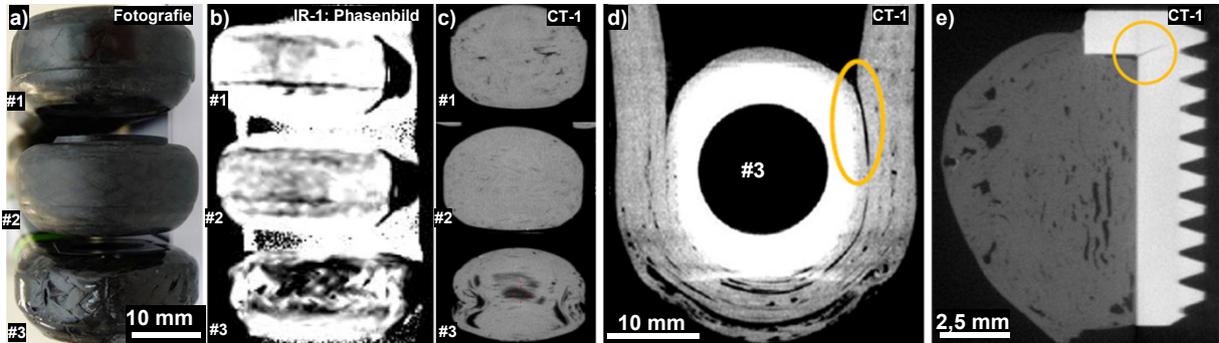
Abbildung 8 (a) zeigt eine Fotografie der Fahrradkurbeln des Typ 1 wobei #3 als Ausschussbauteil gilt. Im dazugehörigen IR-Bild (b) sind deutliche Fehleranzeigen bei #3

ersichtlich, die mittels CT in (c) bestätigt werden konnten. Die Bauteile #1 und #2 weisen hingegen kaum Porositäten auf. Im CT-Schnittbild axial zum Aluminiumgewinde sind in (d) zusätzlich noch Anbindungsfehler zwischen dem Aluminium und dem CFK ersichtlich. Das CT-Schnittbild in (e) zeigt einen Bildausschnitt der CFK-Fahrradkurbel Typ 2 nach Überbelastung. Hier kann deutlich ein Riss im Aluminiumgewinde detektiert werden.

Abbildung 8. CFK-Fahrradkurbeln Typ 1 (a) bis (d) und Typ 2 (e): Die Bilder (b und c) zeigen im Bauteil #3 hohe Porositäten sowie Anbindungsfehler (d). (e) zeigt einen Riss im Aluminium nach Überbelastung.

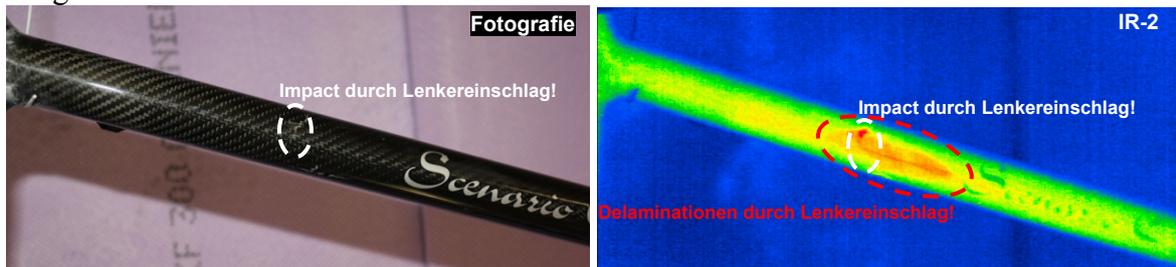
Abbildung 9 zeigt einen CFK-Fahrradrahmen, der nach einem Sturz beschädigt worden ist. Von außen ist nur ein relativ geringer Schaden durch den Lenkereinschlag zu sehen, welcher auch mittels IR eindeutig bestätigt wurde. Zusätzlich konnte durch IR noch großflächige Delaminationen im Bereich des durch den Lenker verursachten Impacts festgestellt werden.

Abbildung 9. CFK-Fahrradrahmen der nach einem Sturz. Der Lenkereinschlag am Rahmen führte zu Delaminationen, die mittels IR eindeutig festgestellt werden konnten.
