Thermografieuntersuchung an Muffenverbindingssystemen von Kunststoffmantelrohren

Michael PFEIFFER*, Jörg FINNBERG*,
Jens RIDZEWSKI*

* IMA Materialforschung und Anwendungstechnik GmbH
(Wilhelmine-Reichard-Ring 4, 01109 Dresden)

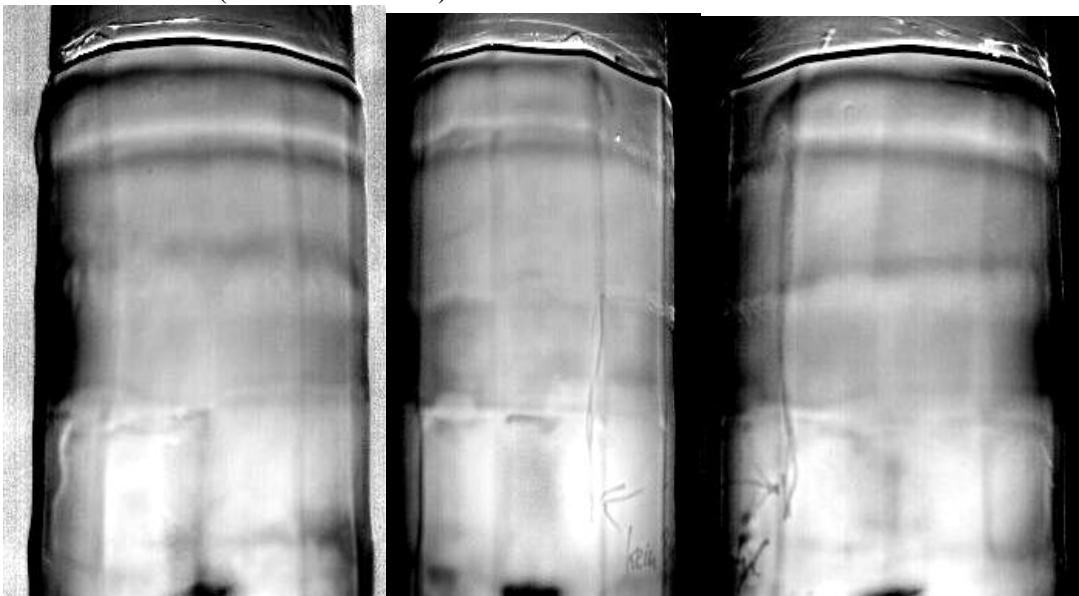
Am Beispiel eines ausgewählten Prüfkörpers wird die zerstörungsfreie Untersuchung des Abdichtbereiches mit der optischen Lock-In Thermografie erläutert. Dieser Prüfkörper wurde mit einem fehlerhaften Abdichtband manipuliert, das nicht im vollen Umfang appliziert wurde. In der Abb. 1 sind die Messergebnisse der optischen Lock-In Thermografie dargestellt. Um die Messung vollumfänglich durchführen zu können, muss der Abdichtbereich aufgrund der zylindrischen Geometrie der Prüfkörper in drei Bereiche (4 Uhr, 12 Uhr und 8 Uhr) aufgeteilt werden. Im unmittelbaren Randbereich des Muffen-PE-Mantels (obere Bildabschnitte) ist das Dichtband als schmaler und im Vergleich zur Umgebung hellerer Streifen erkennbar. In der 12 Uhr Darstellung des Prüfkörpers ist dieser helle Streifen gut sichtbar unterbrochen. An diesem Bereich ist das Dichtband partiell unterbrochen worden. In vertikaler Richtung schließt sich nach unten ablaufender Folge ein Hohlraum an (schmal dunkler schattiert), gefolgt von einem breiten Streifen (heller schattiert), der zur Verklebung des Abdichtbereiches dient. Anschließend folgt wieder ein etwas schmalerer Streifen (dunkler schattiert), der ebenfalls auf einen Hohlraum zurück zuführen ist. Darunter setzt die Schrumpffolie (weißlich) im Bereich des Muffenschaums ein (unterer Bildrand).

Abb. 1: Prüfkörper 2.2AR optische Lock-In Thermografie, Darstellungsbereiche 4 Uhr (links), 12 Uhr (Mitte) und 8 Uhr (rechts)

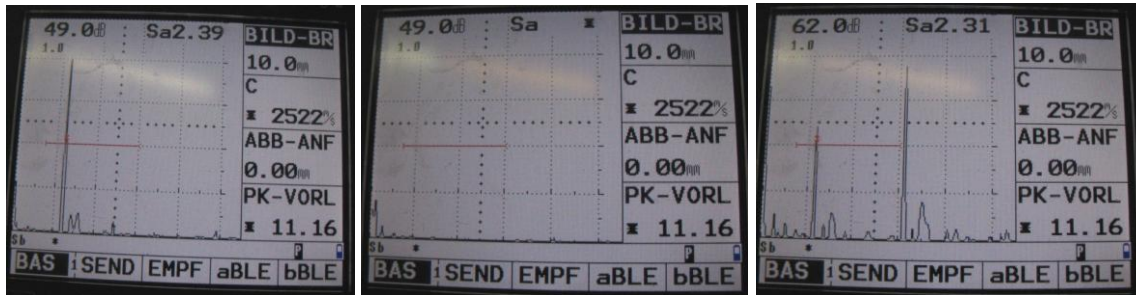
Die Messergebnisse der OLT konnten mit einer Ultraschallanalyse (UT) und der Röntgentomografie (XCT) bestätigt werden. Für die Ultraschallanalyse wurde das Impuls-Echo Verfahren eingesetzt. In der Abb. 2 (links) ist das Resultat der Ultraschallprüfung im Bereich des partiell fehlenden Dichtbandes am Signal der Ultraschallwelle (A-Scan) dargestellt. In diesem Prüfbereich wird ein Rückwandecho (von der Rückseite des Muffen-

PE-Mantels) detektiert. Die Ultraschalluntersuchung an einer Referenzstelle im Dichtbandbereich zeigt, dass die Anwesenheit des Dichtbandes eine totale Schallabsorption verursacht. Es wird kein Rückwandecho detektiert (siehe Abb. 2 (Mitte)). Im Aufschumpfbereich in dem das Muffen-PE mit dem PE-Mantel des Kunststoffmantelrohres (KMR) verklebt ist, werden zwei Rückwandechos detektiert (siehe Abb. 2 (rechts)). Das erste Rückwandecho wird wie schon im vorherigen Prüfbereich von der Rückseite des Muffen-PE-Mantels ausgelöst. Das zweite Rückwandecho wird von der Rückseite des KMR-PE-Mantels verursacht.

Abb. 2: Prüfkörper 2.2 AR Ultraschallprüfung (A-Scan) im Bereich partiell ohne Dichtband (links), im Bereich mit Dichtband (Mitte) und im Bereich der Muffenverklebung (rechts)
