Ein Multi-Sensor-Verfahren zur umfassenden Zerstörungsfreien Prüfung gegossener Großbauteile am Beispiel von Schiffsantriebskomponenten

Hans RIEDER*, Alexander DILLHÖFER*, Peter KREIER**, Markus RAUHUT*, Martin SPIES*

DGZfP-Jahrestagung 2013 Dresden, 6.-8. Mai 2013

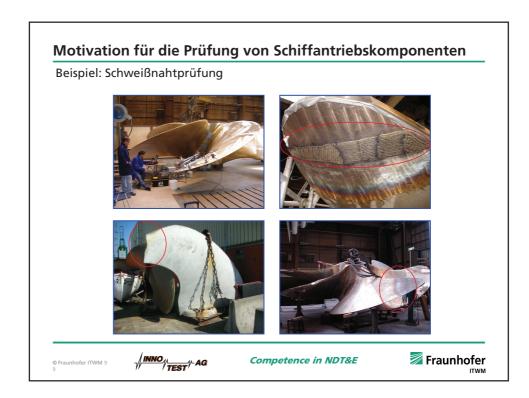
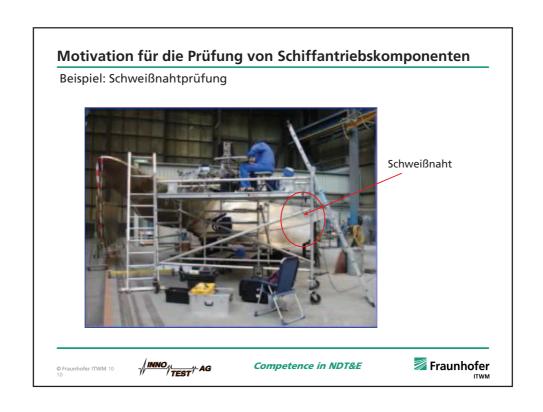
Lösung für die Volumen- und Schweißnahtprüfung

ProRepaS I: Grundlagen und Standardlösung

- Konventionelle Ultraschallprüfung IE und SE mittels Wasserankopplung
 - mechanisierte Ultraschallprüfung
 - angepaßte, mobile Prüfausrüstung
 - Prüffrequenzen 0.6 bis 4 MHz, Einschallwinkeln von 0°, 45° und 60°
 - wenn möglich Prüfung von Druck- und Saugseite
 - bildgebende Rekonstruktion mittels 3D-SAFT für Freiformflächen
 - Aus-und Bewertung der Fehler nach Position, Orientierung und Größe
 - stetige Aktualisierung durch Kalibrierprüfungen

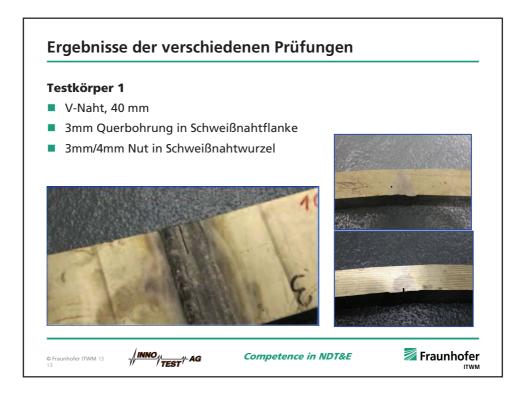
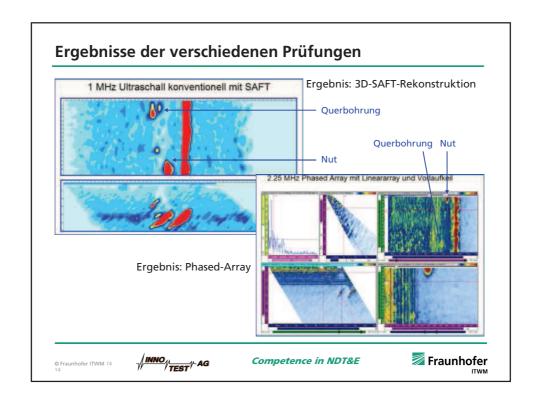
Testkörper 2

Ergebnisse der verschiedenen Prüfungen

- V-Naht, 49 mm
- 3mm Querbohrung in Schweißnahtflanke
- 3mm/4mm Nut in Schweißnahtwurzel mittig
- 3mm/4mm Nut in Wärmeinflusszone
- 3mm Durchgangbohrung in Schweißnaht

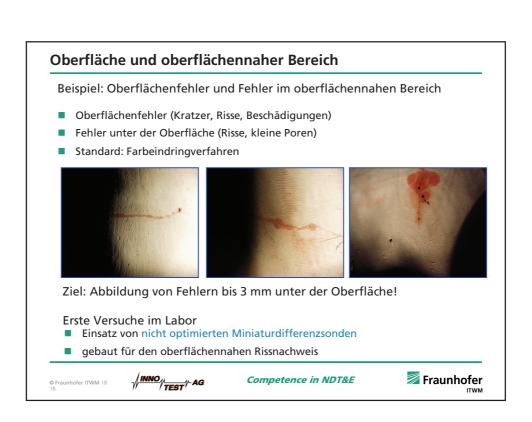
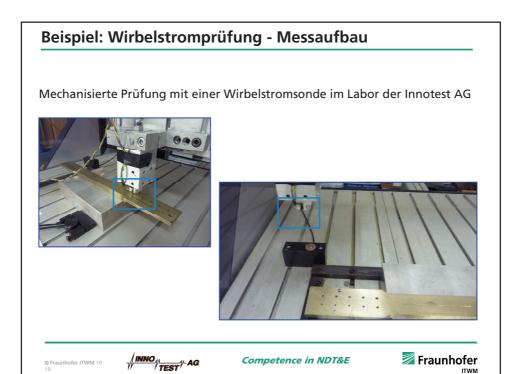
Beispiel: Wirbelstromprüfung

Ergebnisse:

Die prinzipielle Machbarkeit an Schiffsbronzen wurde im Labor aufgezeigt:

- erfolgreicher Nachweis von Flachbodenbohrungen bis D=2 mm und Ligament 0.5 mm bis 1 mm
- Sägeschnitte der Breite 0.6 mm stellen kein Problem dar
- Ziel: Nachweis von Sägeschnitten von 0.3 mm Breite!
