Herausforderung CFK-Stahl-Mischbau: Quantifizierung von Delaminationen infolge des umformtechnischen Fügens

Maximilian WILHELM*, Uwe FÜSSEL**, Torsten NANCKE*, Matthias DUSCHL

* BMW AG

** TU Dresden - Professur für Fügetechnik und Montage

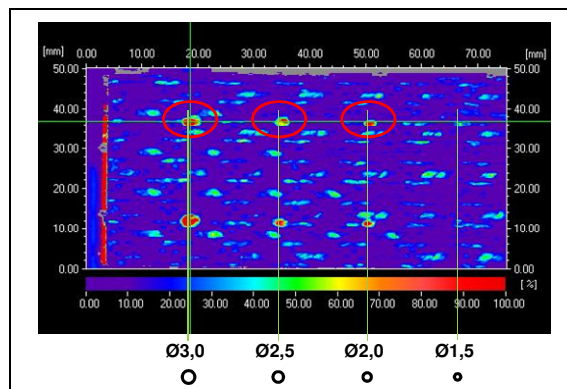
Abbildung 8: Ergebnisse der Probe mit eingebrachten Flachbodenbohrungen

Welche Fehlergröße mittels Ultraschallprüfung bei der Flechtstruktur noch detektierbar ist, wird mittels in einer Probe eingebrachten Flachbodenbohrungen überprüft. Vorab werden Optimierungen der Signalverstärkung vorgenommen, um den Effekt der Glasfasern abzuschwächen und ein Maximum an Imperfektionen zu detektieren. Es lässt sich erkennen, dass es eine optimale Verstärkung gibt, ab der die Empfindlichkeit gegenüber schadbehafteten Bereichen zu stark abnimmt. Die Struktur der Gasfasern wird als $\pm 45^\circ$ Inhomogenität im Ultraschallbild erfasst.

Mittels der Bohrungen kann gezeigt werden, dass Delaminationen bis zu einer lateralen Ausdehnung von ca. 2,0 mm nachgewiesen werden können (siehe Abbildung 8). Bei Delaminationen im Bereich von ca. 1,5 mm kann die Ausprägung nicht mehr vom Grundrauschen des Glasfasergeflechts unterschieden werden. Aufgrund der konischen Spitze der Bohrer dieser Größenordnung ist für flächige Delaminationen eine bessere Detektionsauflösung zu erwarten.
